KULTUREN

Kv Ängen 9

fornlämning 73, Lunds stad,
Lunds kommun, Skåne
Arkeologisk förundersökning 2013

KULTURMILJÖRAPPORT 2014:8

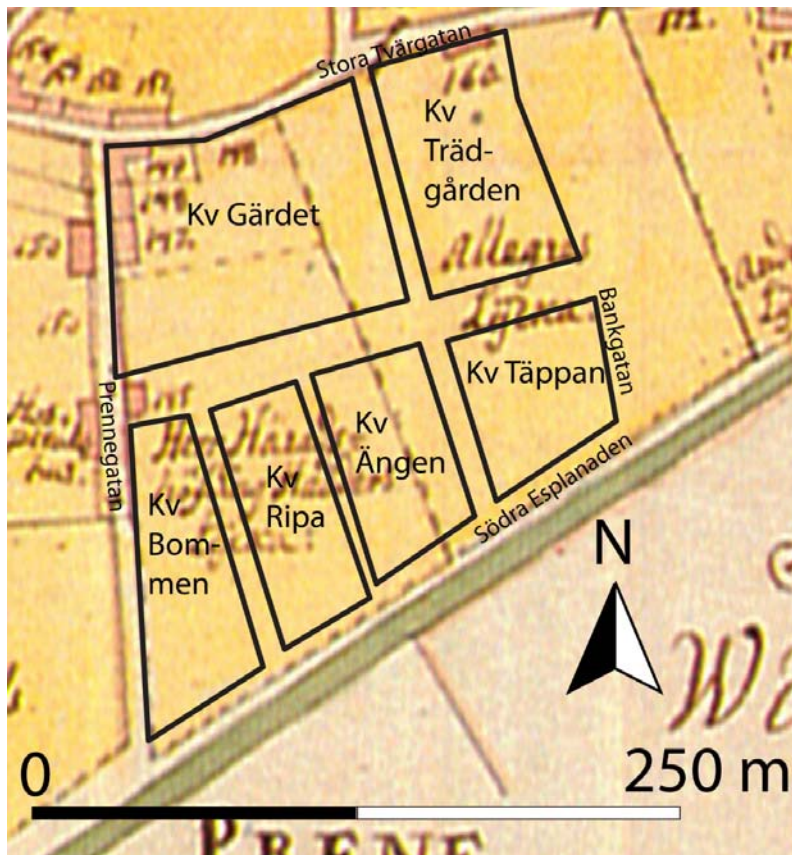
Figur 2. Utsnitt ur Espmans karta från år 1783 (André & Högstedt 1990 s 34), med dagens fastighetskarta ovanpå markerad med svart. De sex kvarteren som är markerade utgör Nya stan. Det aktuella kvarteret är kv Ängen.

Nya stan är en enklav i stadskärnans sydöstra del, som avviker genom sitt rätvinkliga gatunät och regelbundna tomtstrukturer (figur 2). Området utgörs av de sex kvarter som innesluts av rektangeln mellan Stora Tvärgatan i norr, Bankgatan i öster, Södra Esplanaden i söder och Prennegatan i väster. Det lades ut och bebyggdes på 1870-talet, på ett förut obebyggt område, kallat Ripas äng (Bevaringskommittén 1980 s 18f). Stadsdelens tillkomst kan ses mot bakgrund av den snabba samhällsförändring i form av industrialisering och befolkningsökning. År 1872 vädjade Lunds äldre arbetareförening i en skrivelse till stadsfullmäktige om stöd i form av billig eller gratis tomtmark som kunde bebyggas med arbetarbostäder. En av stadens inflytelserika män, rådmann A Ripa, inkom ungefär samtidigt med en ansökan om att få tomtindela det aktuella området. Ansökan innehöll även ett genomarbetat planförslag, där han erbjöd sig att utan kostnad skjuta till mark för anläggandet av nya gator och avstå en del av södra stadsvallen för en där tilltänkt promenad. Tomterna skulle säljas billigt och med sådana betalningsvillkor att en mindre bemedlad person kunde erhålla byggnadsplats. I tidens anda föredrog staden att stödja Ripas förslag framför att agera själv och arbetareföreningens ansökan avslogs medan Ripas förslag godkändes. Stadsdelen byggdes ut under en tioårsperiod med en enhetlighet både beträffande byggnaderna och dess befolkning. *Nya stan* blev en typisk arbetarstadsdel, även om det ofta var hantverkare som uppförde och ägde husen (Bevaringskommittén 1980 s 18).

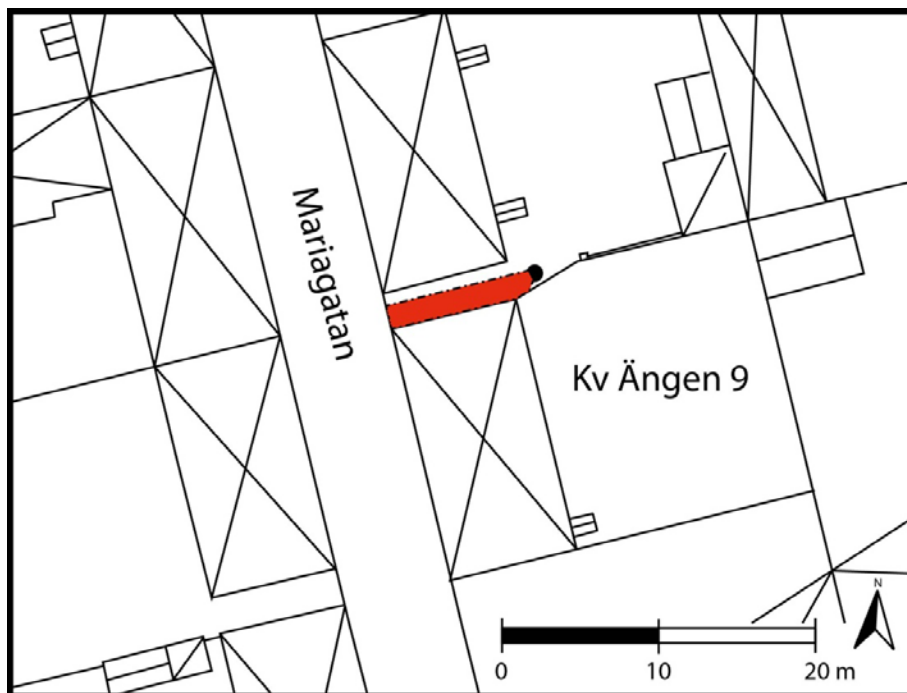
Figur 3. Plan över det aktuella området, schaktet är markerat med rött.

Ett schakt grävdes från en brunn i öster mellan två fastigheter ut till en avloppsbrunn i gatan (figur 3). Det var 13,00 m långt, ca 1,50 m brett och 2,00 m djupt (figur 4). Invid fastigheten Ängen 9, fanns dels en äldre dränering med tegelrör vid ett djup av ca 1,80 m och i ett senare skede har en dagvattenledning grävts ner och schaktet återfyllts med orange, grovkornig grus. Ca 1,50 m ut från fastighetens norra fasad framkom den äldre, defekta avloppsledningen, ett Höganäsrör, vid ett djup av 2,00 m. Schaktet grävdes endast så långt norrut som till mitten av Höganäsrörets sträckning. Kulturlagren över Höganäsröret bestod därmed av uppgrävda massor som återfyllts i schaktet för röret. De bestod huvudsakligen av kulturlager som varit odlade, men också tidigare uppgrävd moränlera. Invid brunnen i öster grävdes i ett första skede ner till steril moränlera, vid 2,00 m djup (figur 5). Det var troligen en konstruerad nivå, från grävandet av de många ledningarna i området. Den västra delen av schaktet var återfylld med grus.

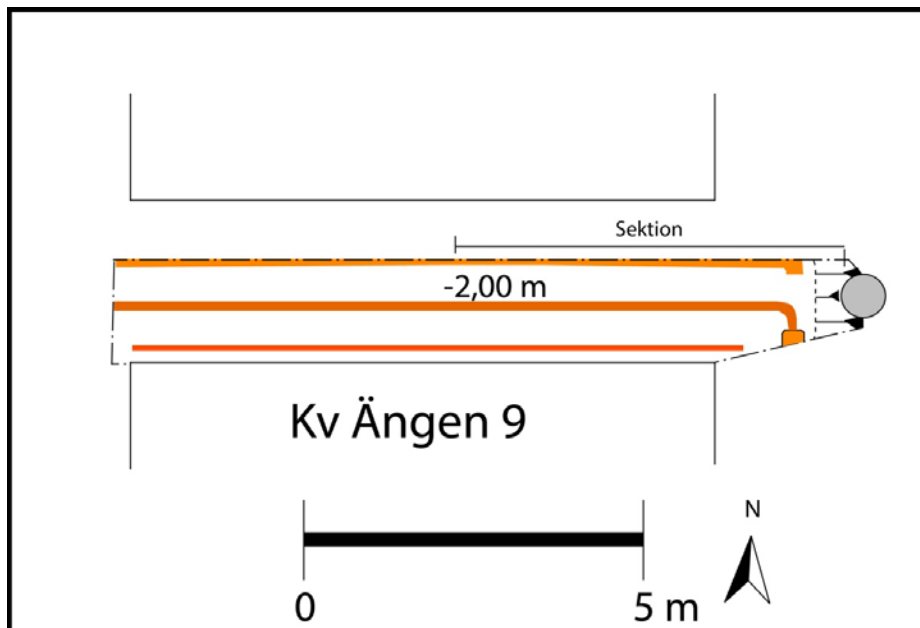
Figur 4. Plan över schaktet, detalj. Höganäsrör är markerat med ljusorange, tegelrör med rött och det nya avloppsrör, centralt, är markerat med orange.

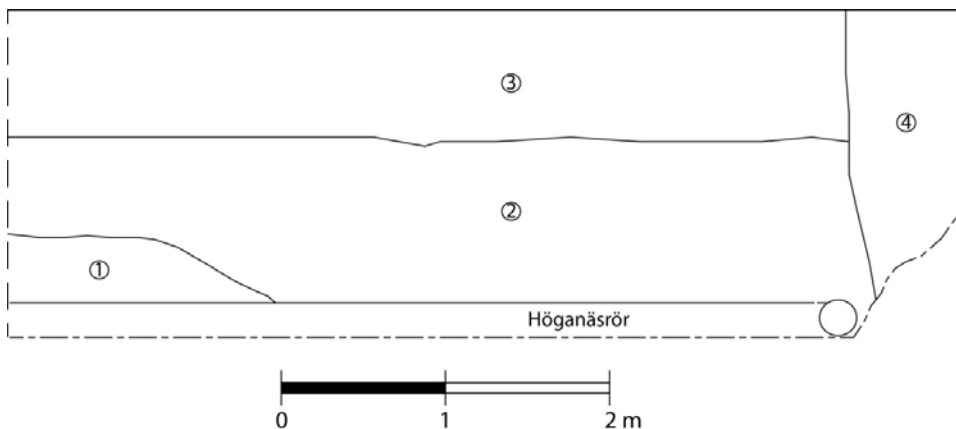
Figur 5. Den norra sektionen i schaktet. Beskrivning nedan:

1. Brungrå humus, finkornig, fet, fuktig och kompakt. Inslag av träkol, bränd lera, tegelkross, djurben, stora fläckar av blå och gul lera. Fyllningslager i avloppsschakt. Äldre odlingslager som grävts upp och lagts i nedgrävningen för Höganäsrör.

2. Brungrå humus, finkornig, fet, fuktig och kompakt. Inslag av träkol, bränd lera, tegelkross, djurben, lerfläckar. Fyllningslager i avloppsschakt. Äldre odlingslager som grävts upp och lagts i nedgrävningen för Höganäsrör.

3. Sättsand till kullerstensbeläggning, samt bärlager och matjord.

4. Grus i nedgrävning för brunn.
