Innerstaden 2:1 - Kraftstorg och Kungsgatan

fornlämning 73 i Lunds stad,
Lunds kommun, Skåne
Arkeologisk förundersökning 2012

KULTURMILJÖRAPPORT 2013:6

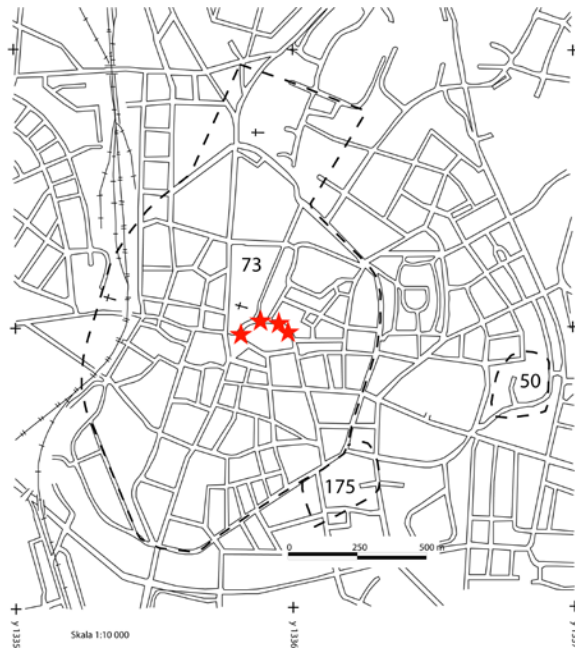
Figur 1. Lunds medeltida stadsområde, fornlämning 73, med platserna för undersökningen markerade med röda stjärnor.

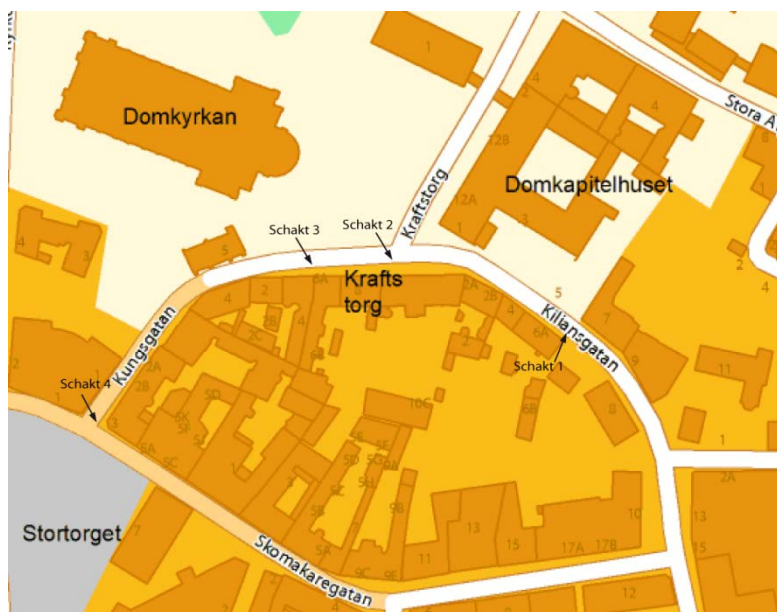
Figur 2. Karta över undersökningsområdet med schakten markerade med pilar.

I samband med teleförförstärkning vid Krafts torg utmed gatorna Kiliansgatan och Kungsgatan utfördes en arkeologisk förundersökning i form av en schaktningsövervakning. De 4 schakten grävdes ned till ett djup av ca 0,6 m och förlades till äldre ledningsdragningar. De tidigare nedlagda ledningarna och rören påträffades på ett djup av 0,4-0,6 m. Schaktmassorna bestod av sand och grus som tillkommit då de tidigare schakten fyllts igen. Schaktbotten bestod av sand som rören vilade på och inga intakta medeltida kulturlager kunde skönjas.

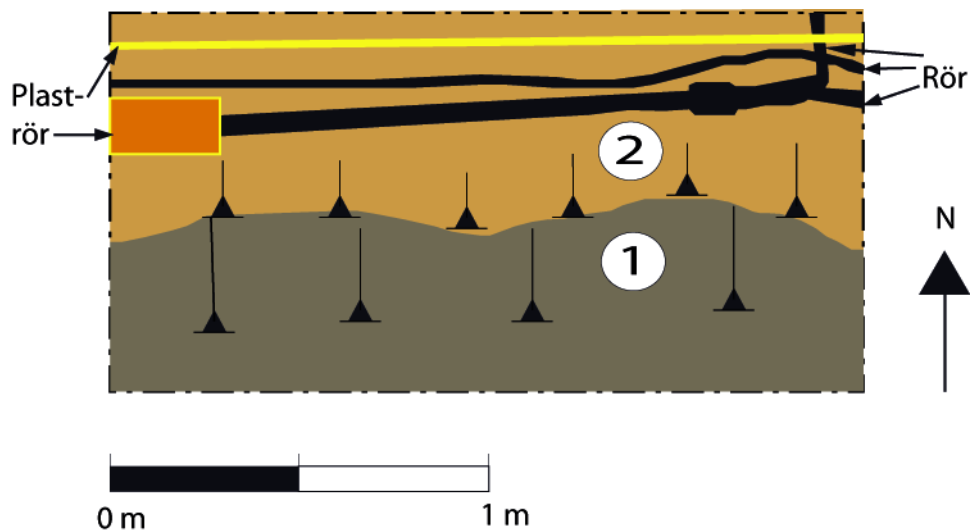
Figur 1. Planritning schakt 1, skala 1:20

1. Raseringslager. Gråbrunmelerad humus med inslag av lera, träkol, tegel, tegelkross, småsten och kalkfläckar. En tegelbrocka av modern karaktär, 1800-1900-tal, påträffades. Lagret var grovkornigt, fett, fuktigt och kompakt.
2. Fyllningslager. Brun sand med inslag av humus och enstaka grus och sten. Lagret var grovkornigt, torrt och magert. Lagret har tillkommit för att återfylla tidigare rörschakt.

Schakt 1 grävdes utmed trottoaren på Kiliansgatan 6. Ett 2,00 x 1,00 m stort schakt grävdes ned till ett djup av 0,6 m. Då schaktet grävdes ned till befintliga rör och i tidigare schakt bestod lagren av nutida fyllningslager. Inga intakta medeltida kulturlager påträffades, men ett omrört lager som bland annat innehöll modernt tegel, återfanns i södersektionen. Resterande massor utgjordes av humusinblandad sand som tillkommit vid tidigare schaktfyllningar. Schaktbotten bestod av påförd sand.

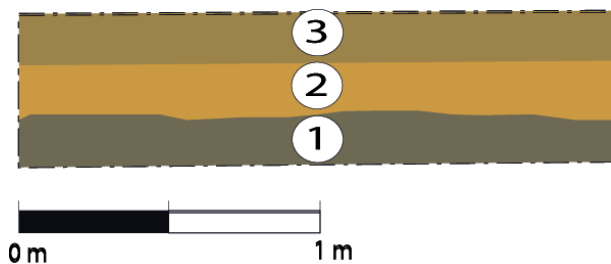
Figur 2. Sektionsritning schakt 1, södersektionen. Skala 1:20

1. Se nr 1 ovan.
2. Se nr 2 ovan.
3. Gatsten
